EKSPERTYZA MOSTU DROGOWEGO W MIEJSCOWI WŚCI PODBOLESŁAWIEC NAD RZEKĄ PROSNĄ - DROGA POWIATOWA NR 4510E

Zamawiający: Powiatowy Zarząd Dróg w Wieruszowie

Umowa nr.: 6/2018/PZD z dn. 28.02.2018r.

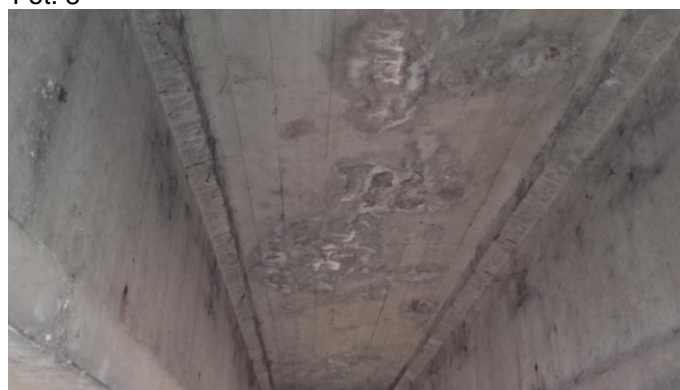
Fot. 10

- Płyta pod jezdnią nie wykazuje spękań i ubytków lecz posiada ona na znacznej powierzchni ślady zacieków i wykwitów (patrz zał.1, fot.10).
- Pod kapami chodnikowymi występują liczne pęknięcia na powierzchni wspornikowej płyty pomostowej i wyraźne ślady zawilgocenia, zaznaczone wykwitami i stalaktytami szczególnie w okolicach gzymsów i dylatacji (patrz zał.1, fot.19).

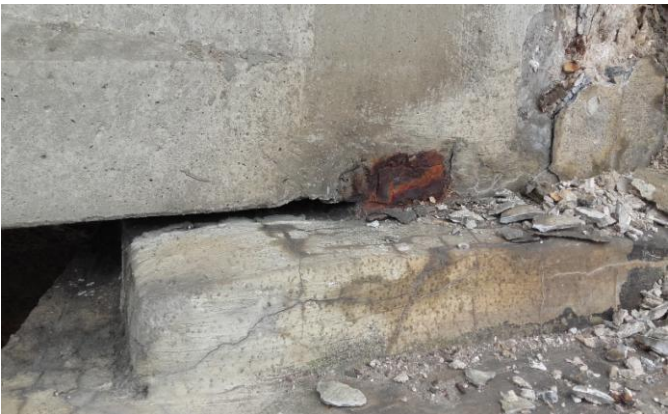
Fot. 17

- najpoważniejsze uszkodzenia konstrukcji obejmują elementy nadziemne filarów mostu. Konieczne jest wykonanie niezwłocznych prac remontowych w których przewidziane będzie wzmocnienie słupów i oczepów, zwłaszcza na ich wspornikach, a w szczególności od strony górnej wody. Dotychczasowe zabezpieczenia w formie odbudowania otuliny metoda natryskowa nie spełniły zadania (patrz zał. 1, fot. 12, 13, 17).

- e) Łożyska stalowe przesuwne i stałe nie wykazują widocznych śladów uszkodzeń poza powierzchnią korozją niezabezpieczonych antykorozyjnie ich fragmentów. Ociosy podłożyskowe są spękane i wymagają wzmocnienia lub gruntownej przebudowy przy przebudowie całego mostu (patrz zał.1, fot.16 i 17).

- Wszystkie pęknięcia i zarysowania konstrukcji wymagają iniekcji ciśnieniowej przez wykonaniem powłoki hydroizolacyjnej (patrz zał. 1, fot. 17, 18 i 20).

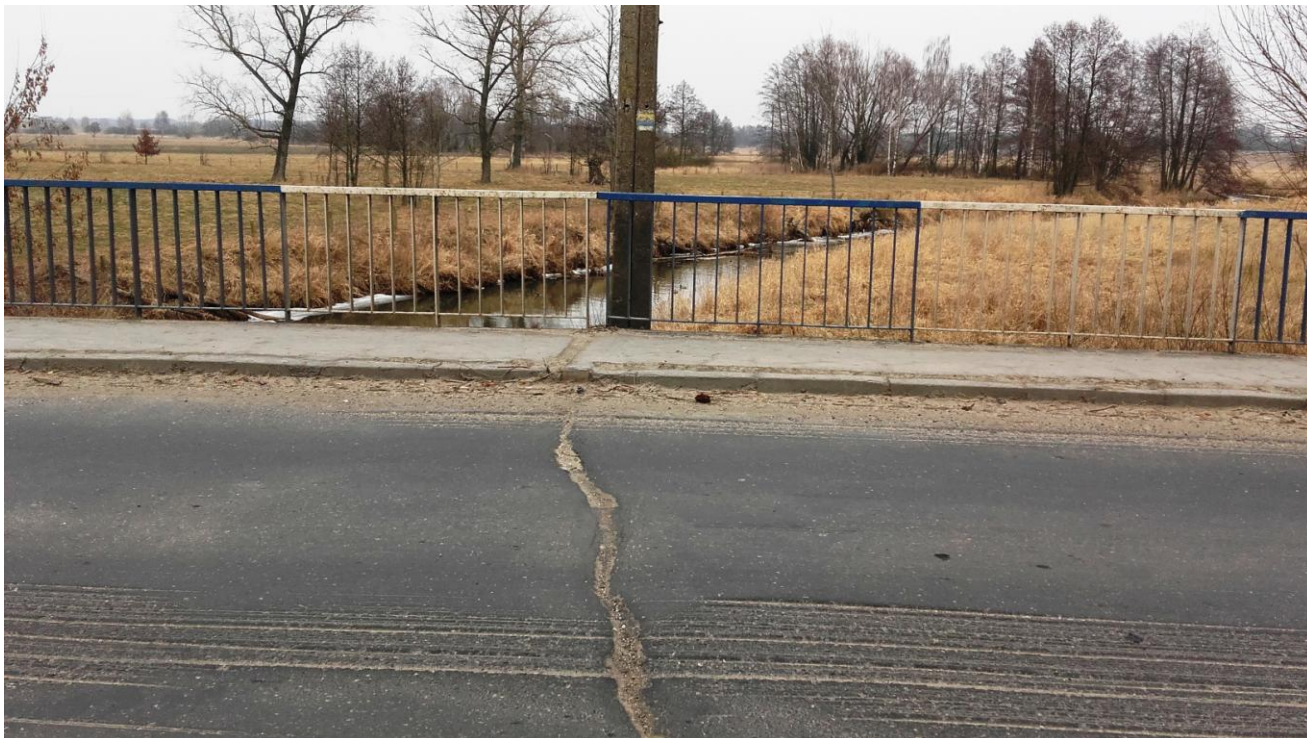
- 1) Na jezdni stwierdzono miejscowe płytkie ubytki; spękania poprzeczne przy przyczółkach; deformacje spadków poprzecznych przy krawężnikach (fałdy i kałuże); zanieczyszczenia wzdłuż krawężników i rynsztok wypełniony piaskiem (patrz Zał.3a, tab.6, fot.1 i 2).

- 6) Stwierdzono pęknięcia nawierzchni nad dylatacjami i ich brak szczelności oraz zacieki występujące w miejscach dylatacji, szczególnie w części chodnikowej. (patrz Zał.3a, tab.6, fot.1 i 2).

Fot. 1 Nawierzchnia na jezdni i chodniku (chodnik od strony dolnej wody)

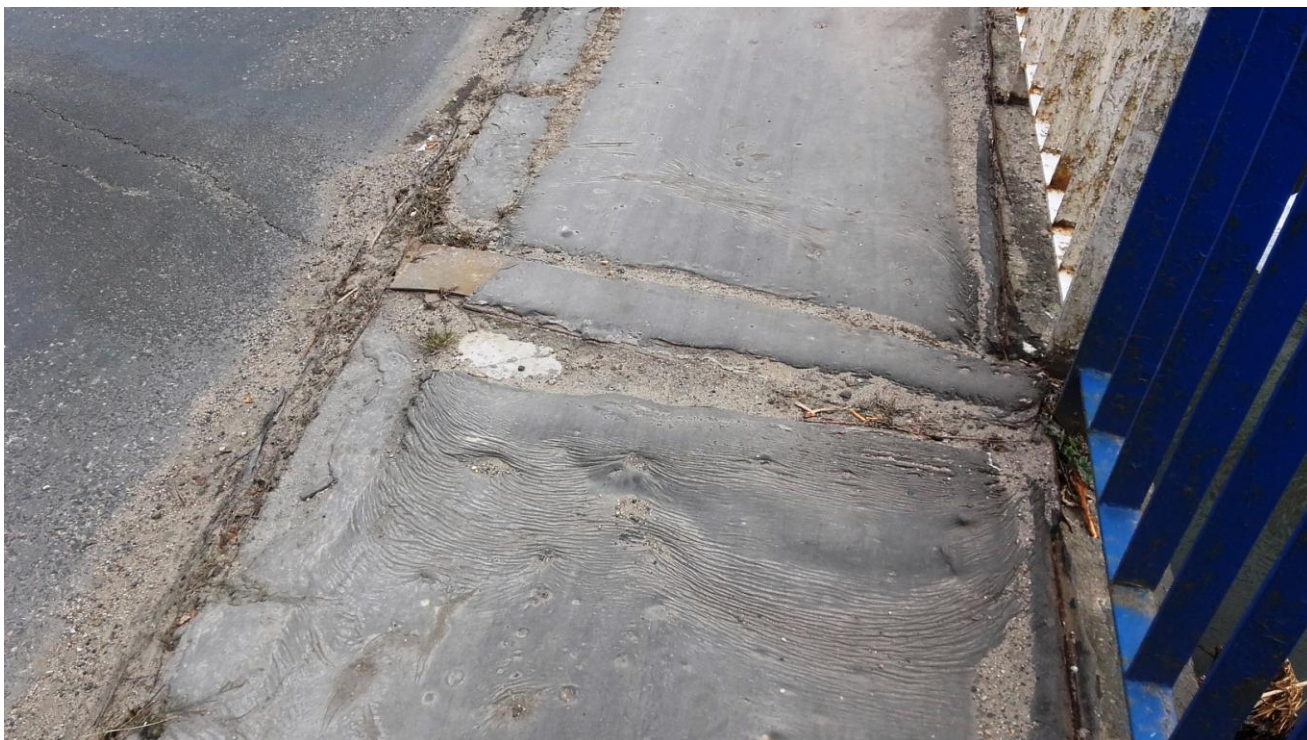
Fot. 2 Nawierzchnia na chodniku i dylatacja (chodnik od strony górnej wody)

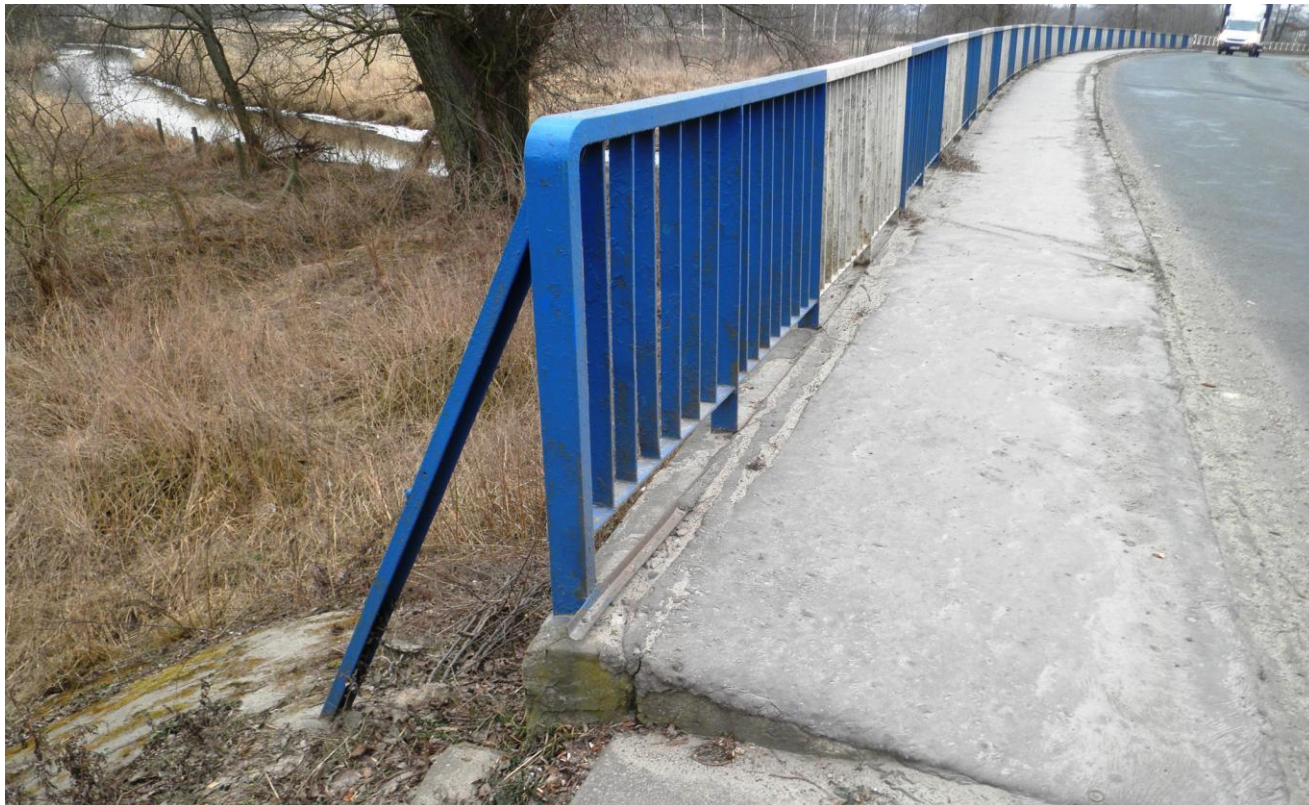
- 3) Barierki na moście są mocno zdeformowane zwłaszcza w kierunku na zewnątrz po obu stronach (odkształcenia mierzone w poziomie dochodzące do około 15cm), stalowe poręcze są skorodowane w związku z ubytkami w zabezpieczeniach antykorozyjnych. Zaobserwowano ślady korozji na całej powierzchni barierki. Brak barier energochłonnych na moście i dojazdach powoduje możliwość dewastacji barierki przez pojazdy.(patrz Zał.3a, tab. 7, fot. 3).

Fot. 3 Barierki osadzone w belkach podporęczowych na przyczółku

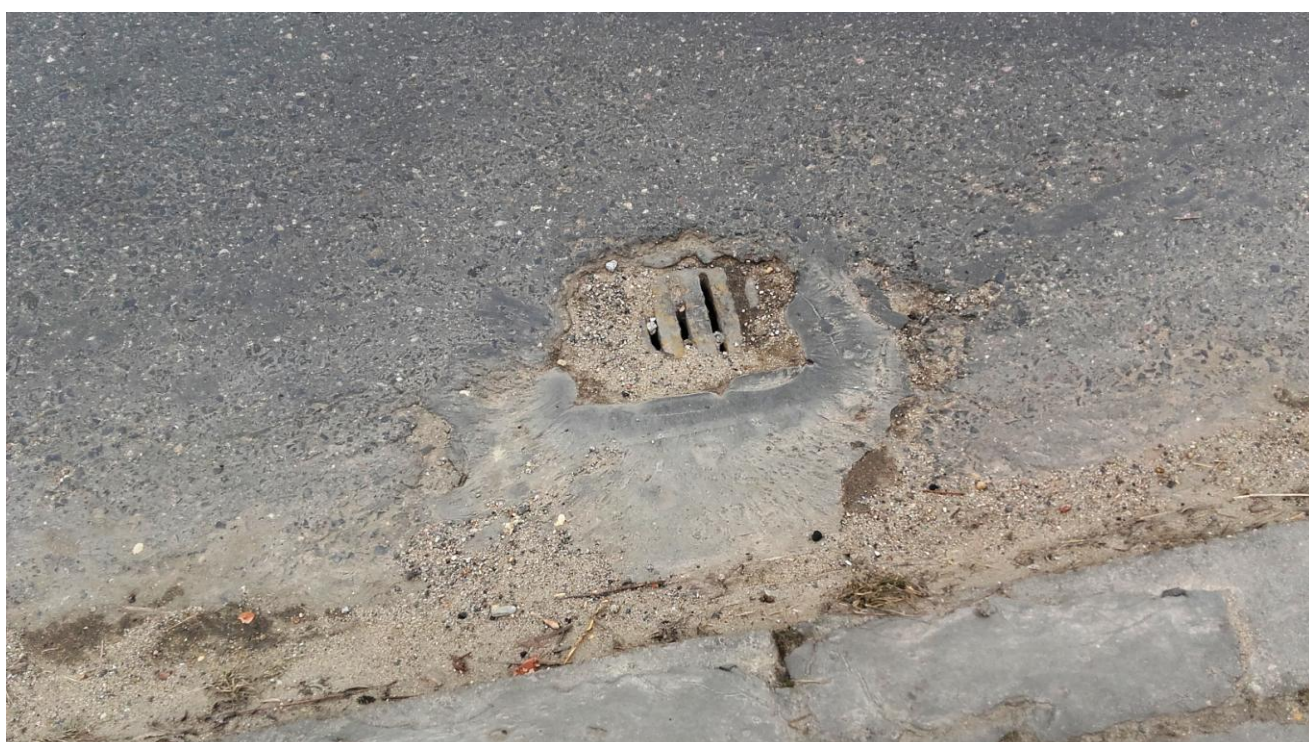
Fot. 4 Widok wpustu ulicznego odwadniającego nawierzchnię od strony górnej wody

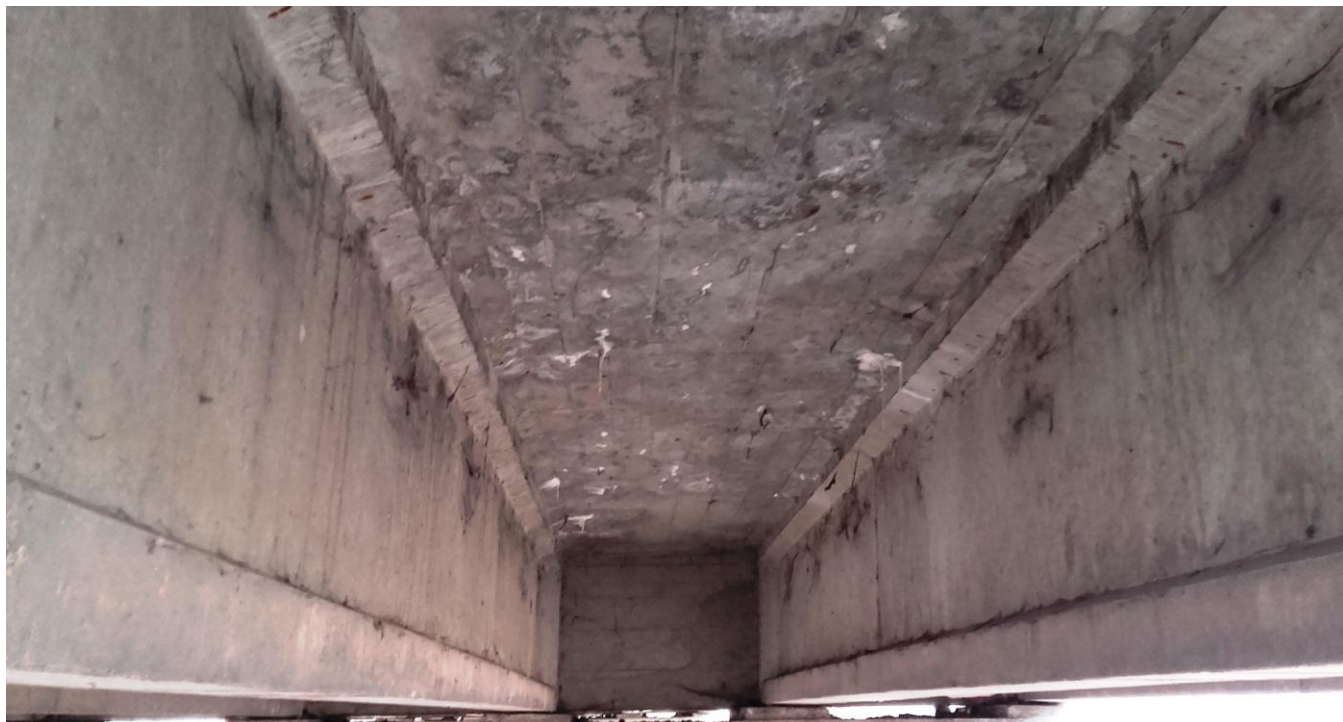
Fot.5 Widok od spodu płyty pomostowej i belek sprężonych połączonych z poprzecznicą

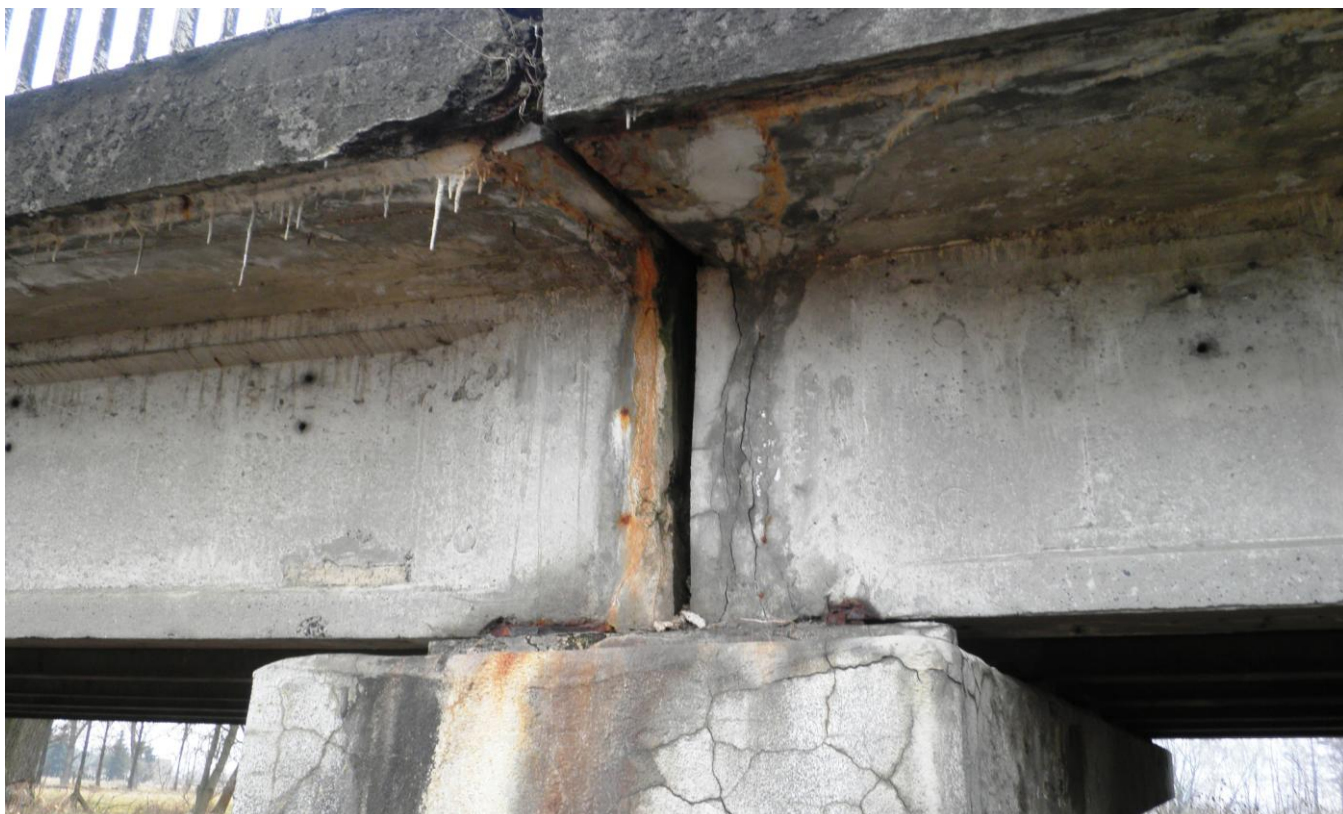
Fot. 6 Sposób podparcia belek nośnych na oczepie filara

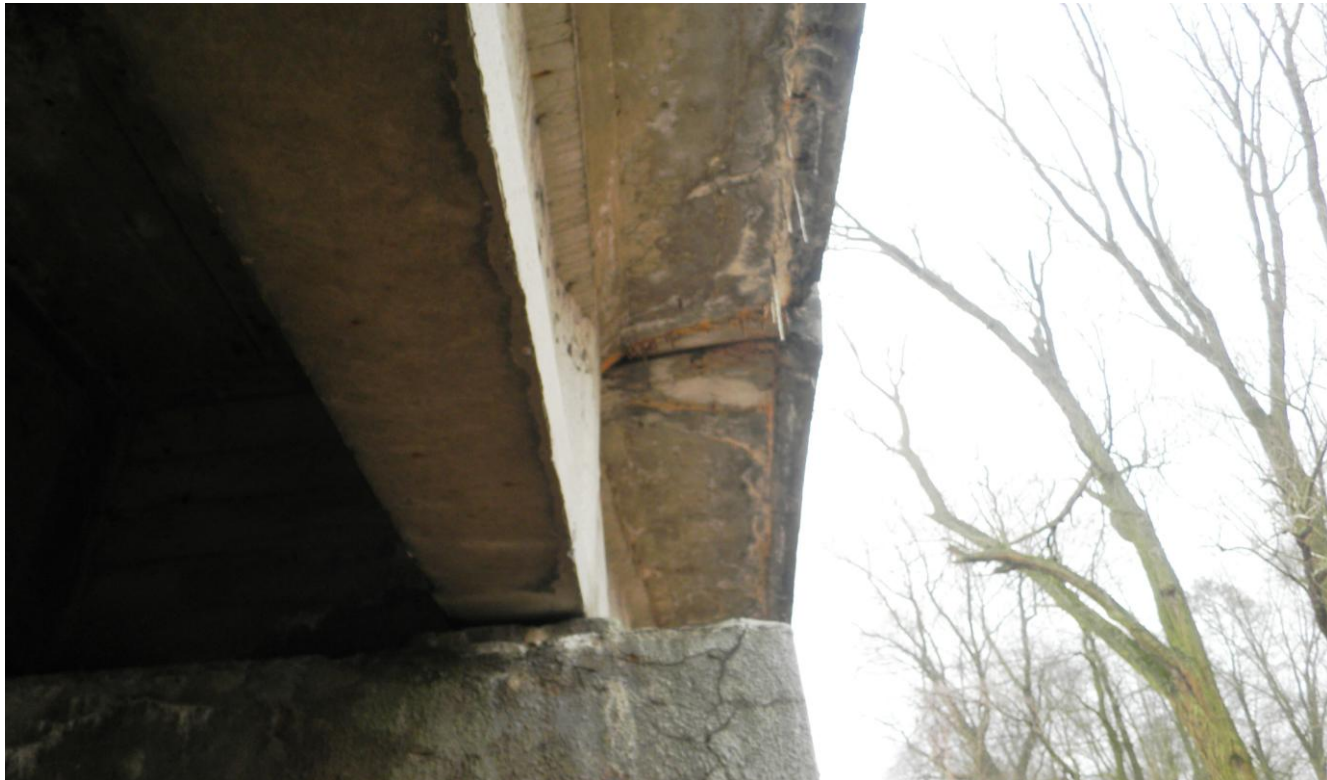
Fot.7 Wykwity i zacieki pod chodnikowa płytą pomostową

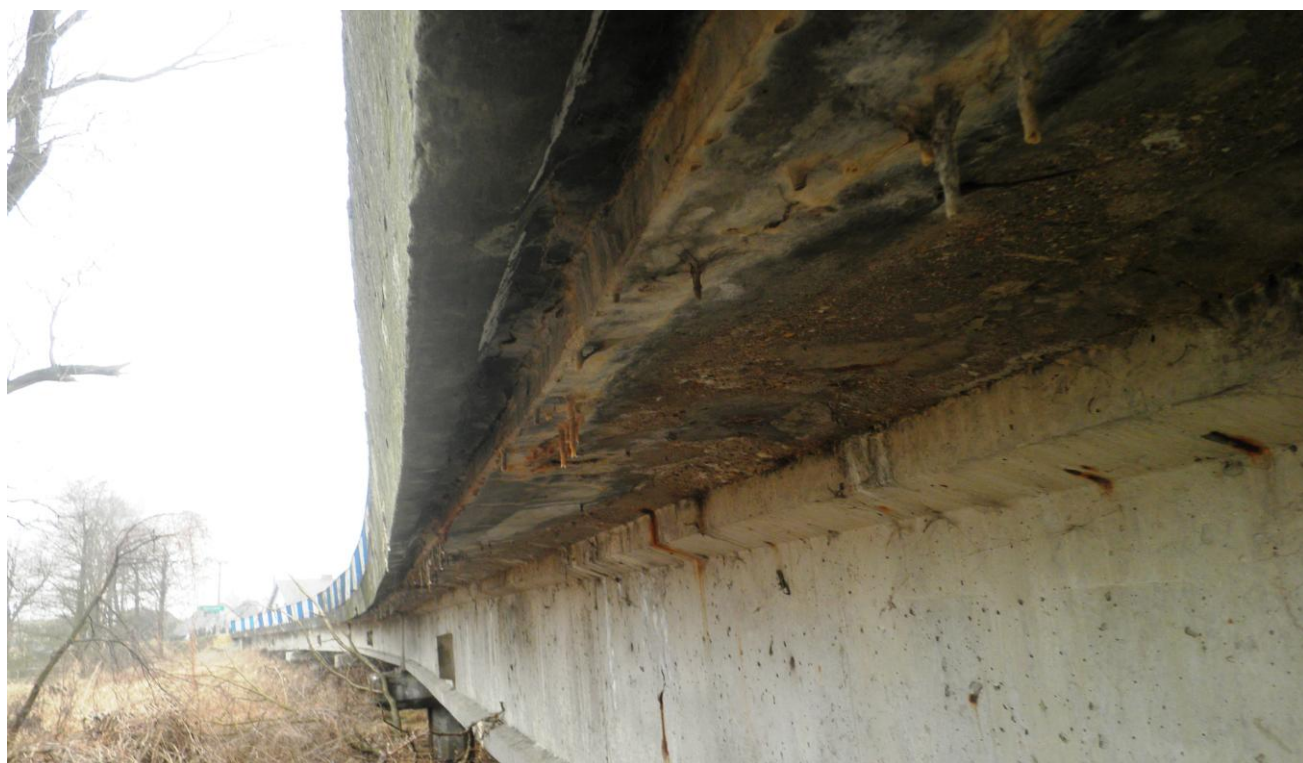
Fot. 8 Nacieki i stalaktyty powstałe w miejscu rys pod uszkodzoną izolacją

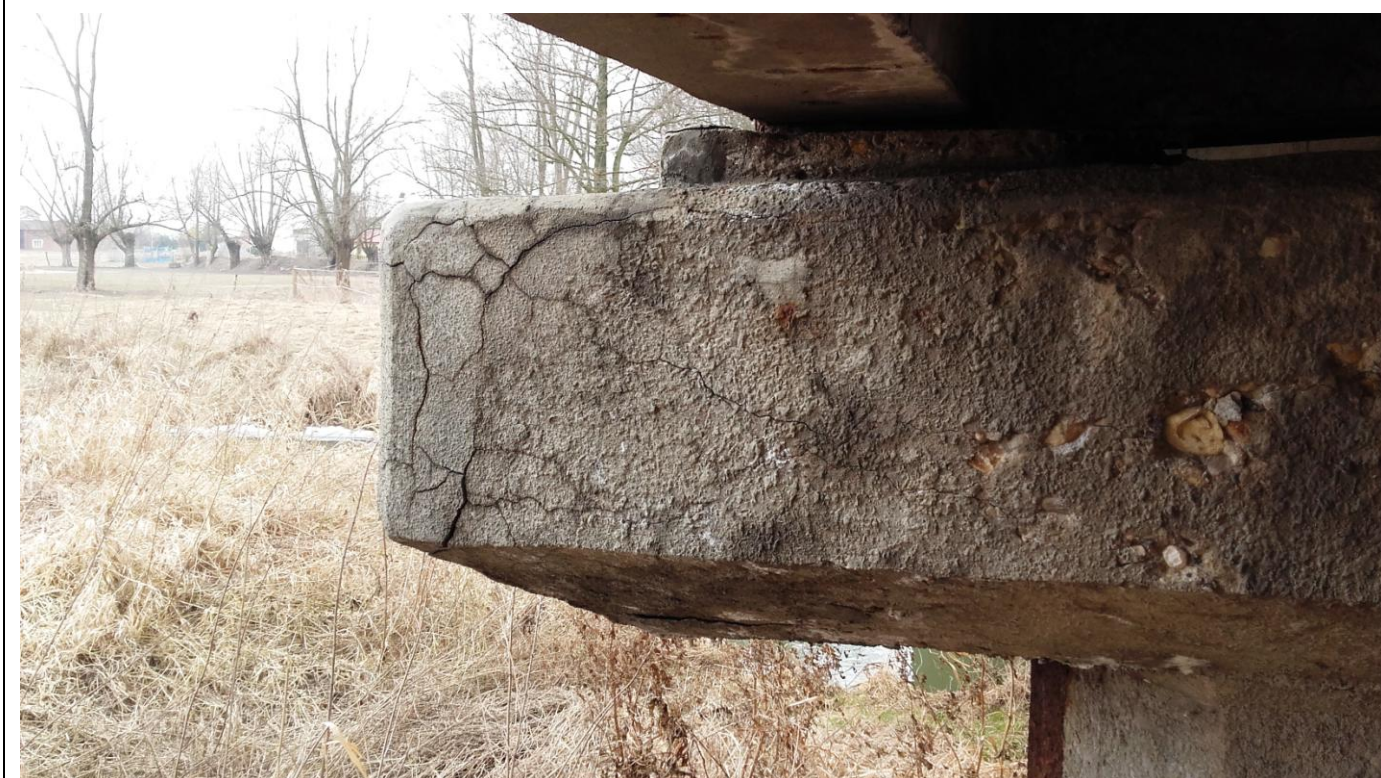
Fot.9 Zakończenia wsporników oczepów filara z wyraźnymi spękaniem otuliny

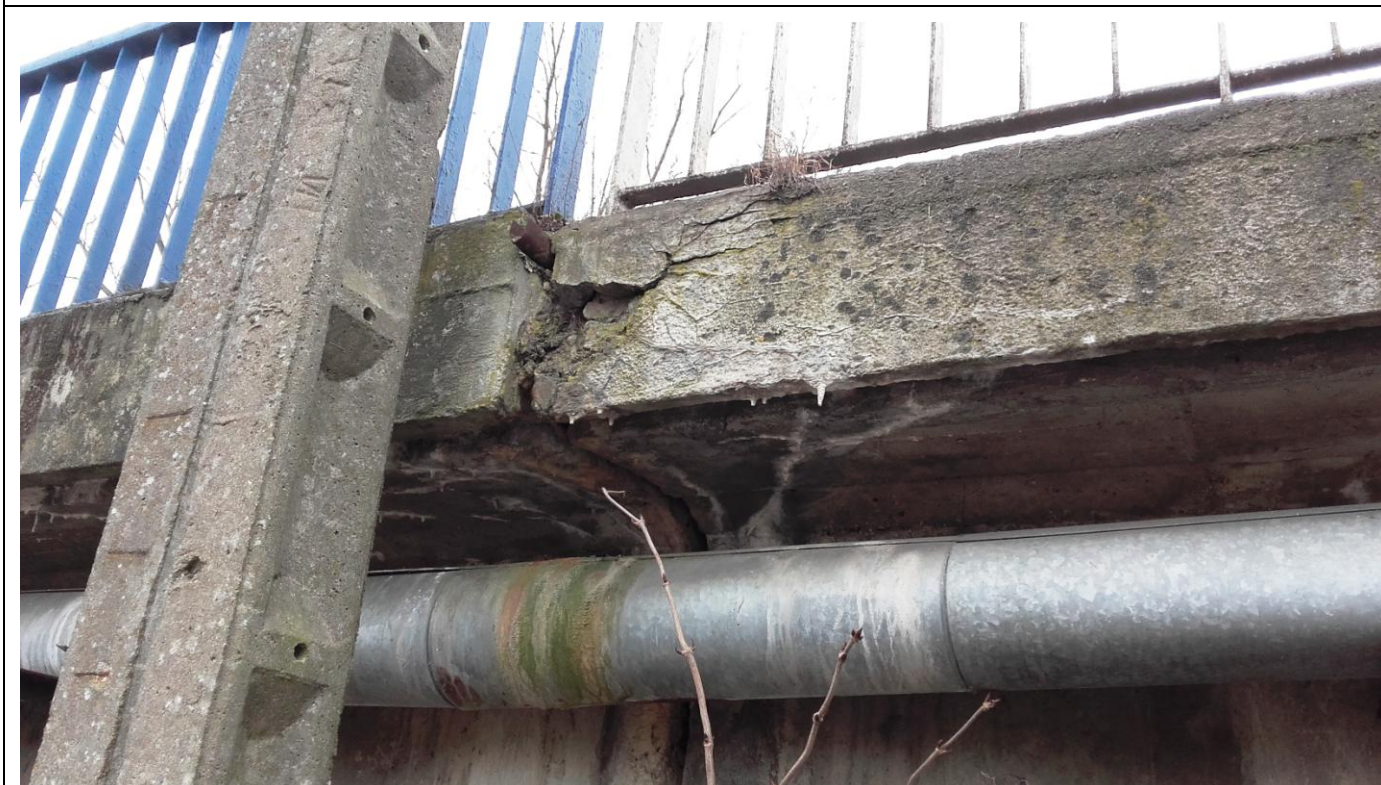
- 15) Urządzenia obce na moście to: rura stalowa $\phi 100$ (wodociąg) lekko skorodowana osłona stalowa izolacji termicznej; wodowskaz zmontowany na filarze przy nurtowym w stanie dobrym. Urządzenia te wymagają przeglądu okresowej regeneracji. (patrz Zał.3b, tab. 10, fot.10).

Fot. 10 Nacieki i wykwyty w okolicy dylatacji chodnikowej od strony dolnej wody

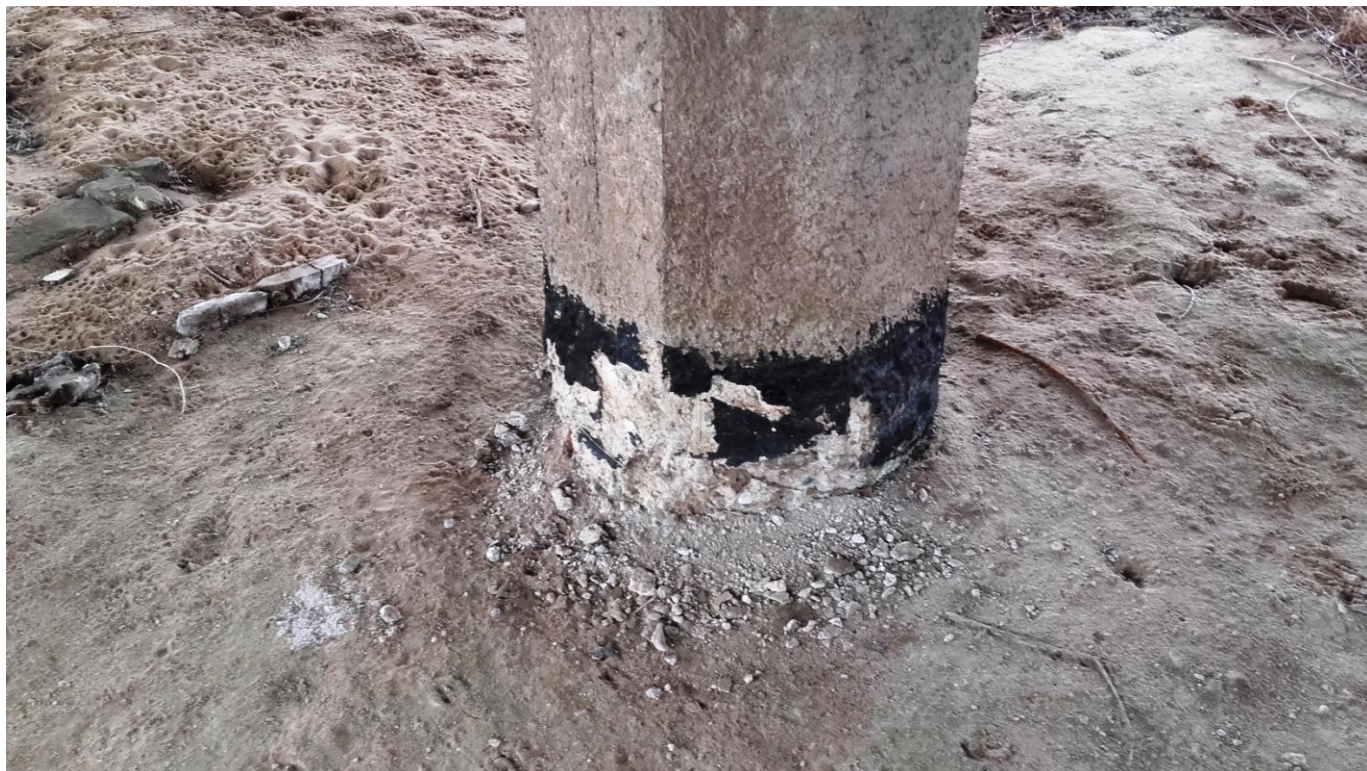
Fot.11 Erozja otuliny słupów filara o przekroju sześciokątnym na poziomie gruntu

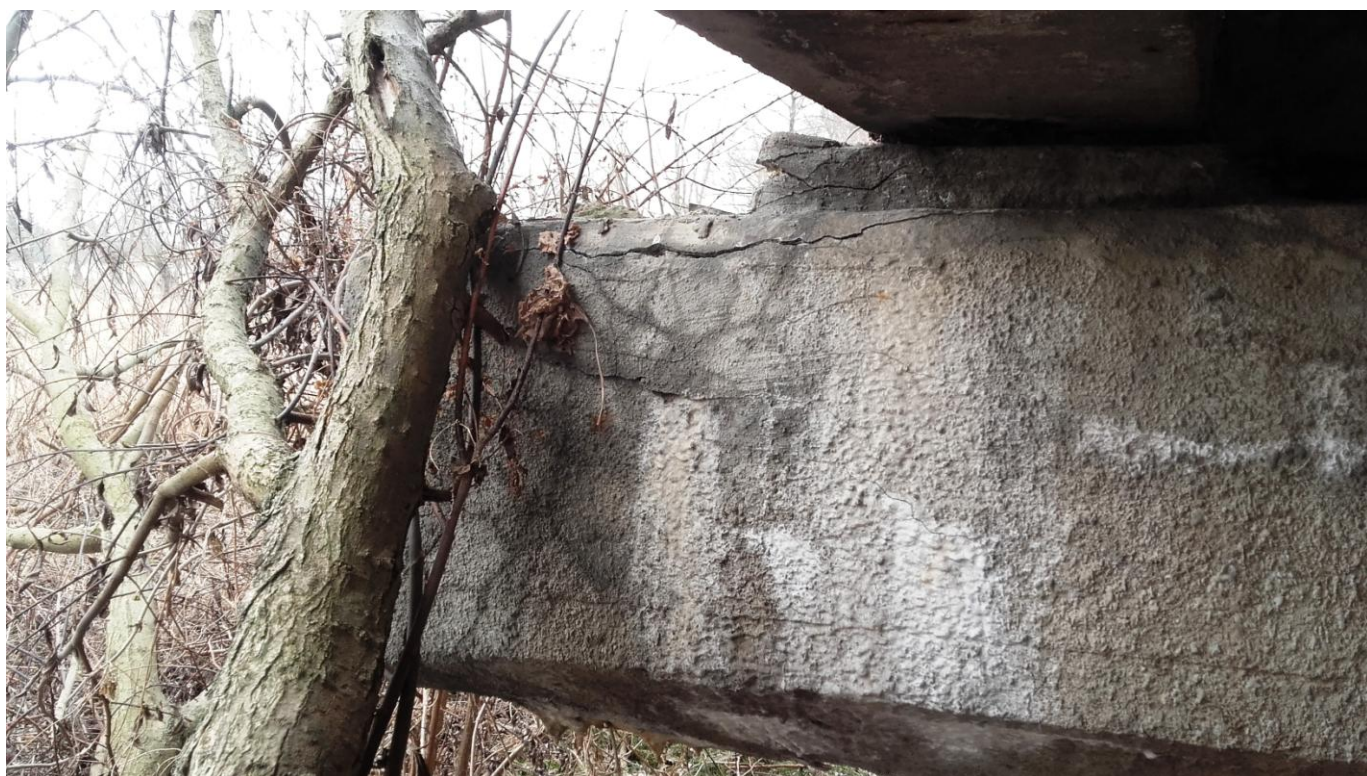
Fot. 12 Konary drzew oparte o oczepek filara na terenie zalewowym
