**Zadanie: Remont umocnienia skarpy rowu melioracyjnego R-1 w
Lututowie przy ul. Złoczewskiej nr10**

DOKUMENTACJA PROJEKTOWA WYKONYWANYCH PRAC

Zamawiający: **Powiatowy Zarząd Dróg w Wieruszowie,**
ul. Waryńskiego 14, 98-400 Wieruszów

Lokalizacja: **Rów R-1 przy ul. Złoczewskiej nr 10 w Lututowie,**
gmina Lututów, powiat Wieruszowski, woj. Łódzkie

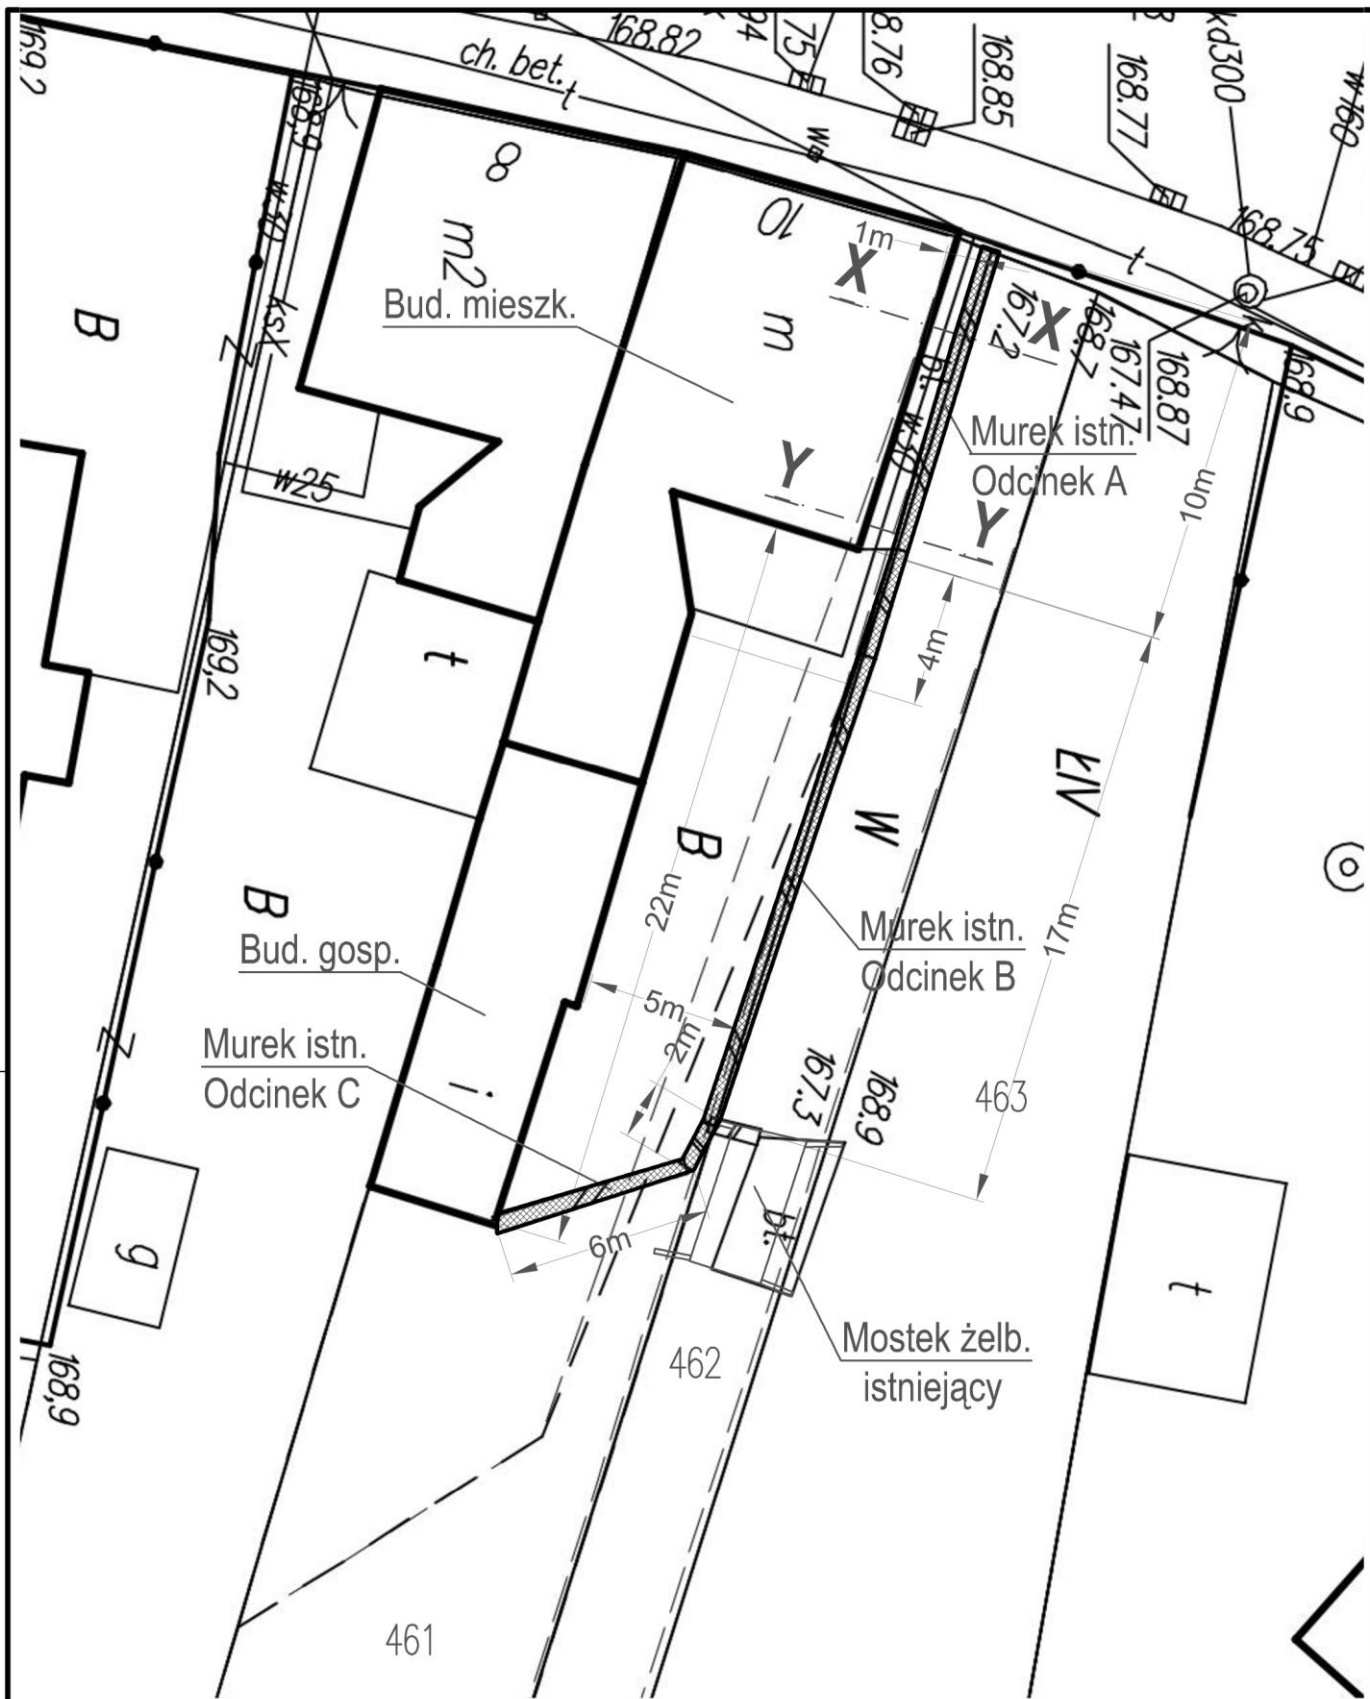
Nr rysunku:
GPI/PZDW/2018/DP -02

Odcinki muru A i B uległy uszkodzeniu podczas licznych powodzi, a szczególności powodzi w lipcu 1997r, natomiast odcinek C zachował się w stanie nienaruszonym i nie wymaga napraw ani przebudowy.

Aktualny stan techniczny umocnienia skarpy w postaci muru oporowego przedstawiony został na rys. GPI/PZDW/2018/DP – 02 i 03.

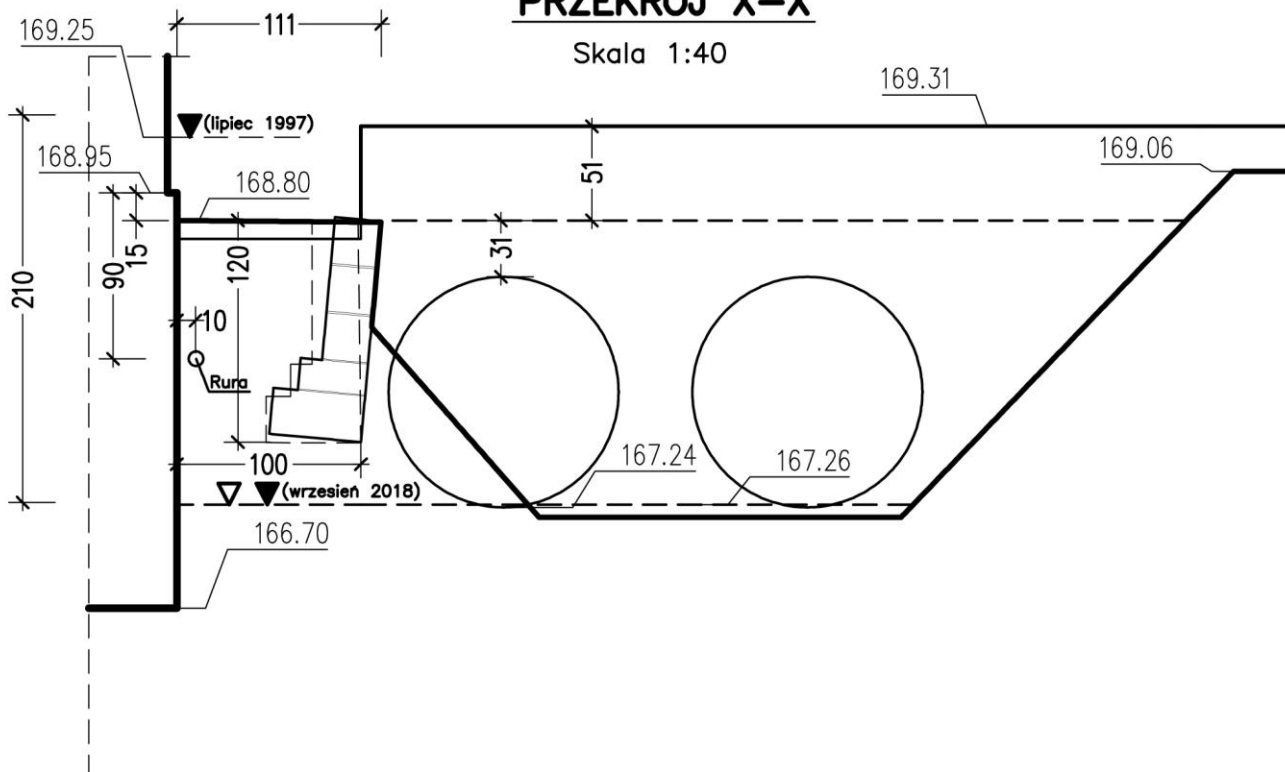
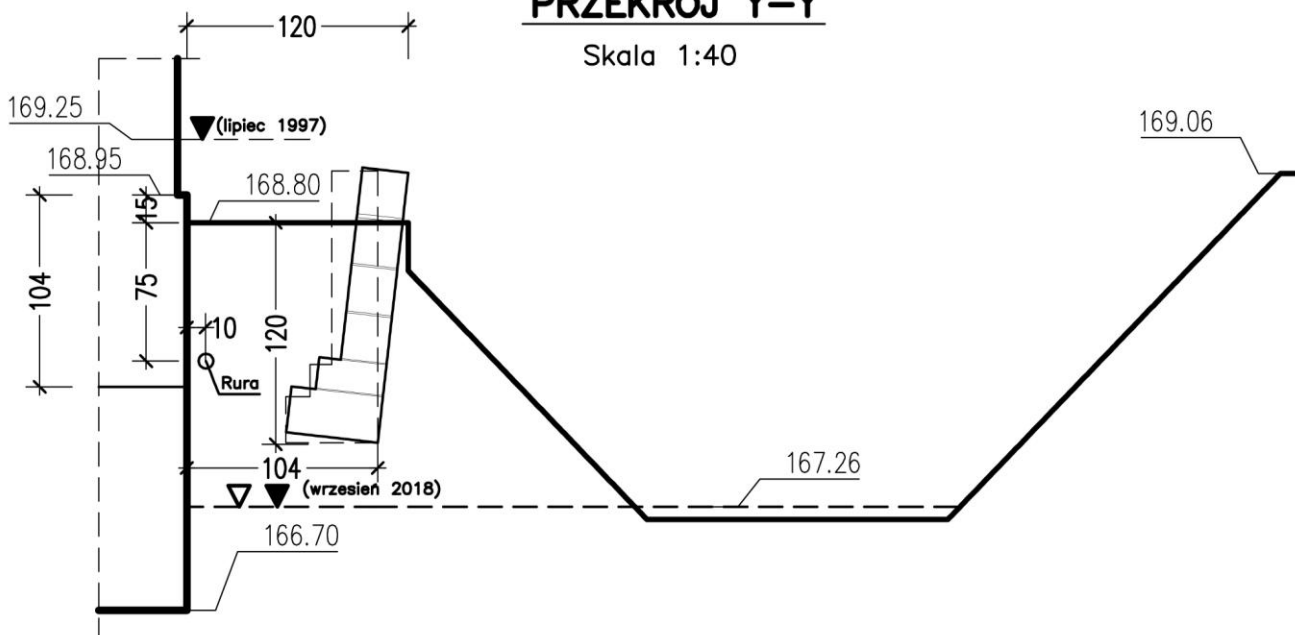
GPI/PZDW/2018/DP -03

Szczegółowe geometryczne parametry konstrukcji i podpór mostu przedstawiono na załączonych rysunku nr GPI/PZDW/2018/DP - 03.

Istniejący murek zbudowano w sposób nie zapewniający jego stabilności w warunkach częstej zmiany poziomu wody i jej piętrzenia przez przepust pod ul. Złoczewską. Wykonany on został metodami gospodarczymi z bloczków na zaprawie cementowej i posadowiony na głębokości ok 1,2m poniżej terenu wierzchu skarpy. Poziom fundamentów ze względu na bliskość stromej skarpy nie zapewnił bezpieczeństwa ze względu na przemarzanie gruntu. Ponadto lokalizacja spodu posadowienia murka o ok.30cm ponad dnem rowu sprawiła, że następowały nieustanne wahania poziomu wody pod fundamentem, co skutkowało wypłukiwaniem drobnych frakcji gruntu spod ławy fundamentowej. Powyższe czynniki spowodowały przechylenie się murka na odcinku A. Murek na tym odcinku uległ znacznemu przechyleniu w stronę rowu R-1 i zaistniała realna groźba jego przewrócenia i przytkania wlotu do przepustu. Jest to stan przed awaryjny i istnieje groźba podmycia fundamentu ściany budynku i jego trwałego uszkodzenia. Konieczne jest zatem zabezpieczenie stateczności skarpy w tym rejonie. Wymagać to będzie wykonania odbudowy murka z zastosowaniem nowych materiałów i technologii zapewniających szybkie i skuteczne przywrócenie stateczności skarpy. Uszkodzenia fragmentu murka na odcinku B nie zagrażają bezpośrednio budynkowi, jednak poprzez odpadanie jego fragmentów do koryta rzeki mogą zmniejszyć światło rowu i przez to utrudniać przepływ wody. Ponadto braki w murku już zasiniałe mogą umożliwić swobodny dopływ wody na podwórko budynku w przypadku wysokiego stanu wody. Wskazane jest przemurowanie przechylnego odcinka muru i uzupełnienie do osiągnięcia wymaganej wysokości muru na tym odcinku.
