PRZEKRÓJ NORMALNY na wysokości wjazdu

Tytuł:	Przebudowa drogi powiatowej nr 4726E Dzietrkowice - Kolonia Dzietrkowice - Wójcin		
Lokalizacja:	1 odcinek		
Opis rysunku:	PRZEKRÓJ NORMALNY NA WYS. WJAZDU		
Inwestor:	Powiat Wieruszowski ul. Rynek 1-7, 98-400 Wieruszów		
Opracował:	mgr inż. Marcin Bieniak		
Data:	Lipiec 2017	Rys. nr	6 - 1
Skala:	1:50

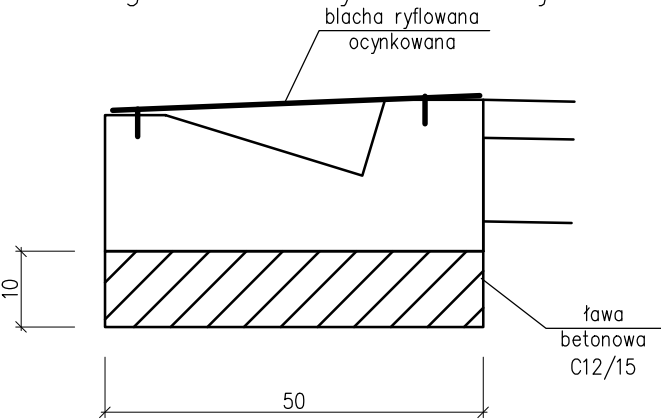
szczegół C na wysokości wjazdu:

$V_{bet.} = 0,05 \text{ m}^3 / \text{mb}$

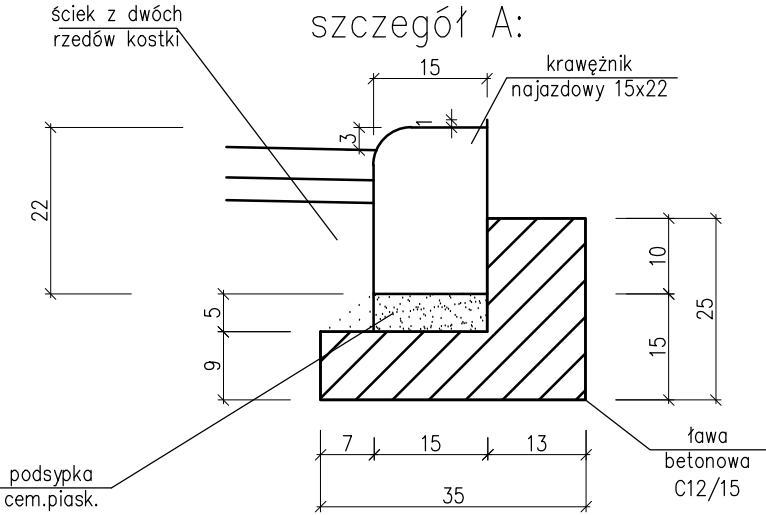
szczegół A:

$V_{bet.} = 0,051 \text{ m}^3 / \text{mb}$

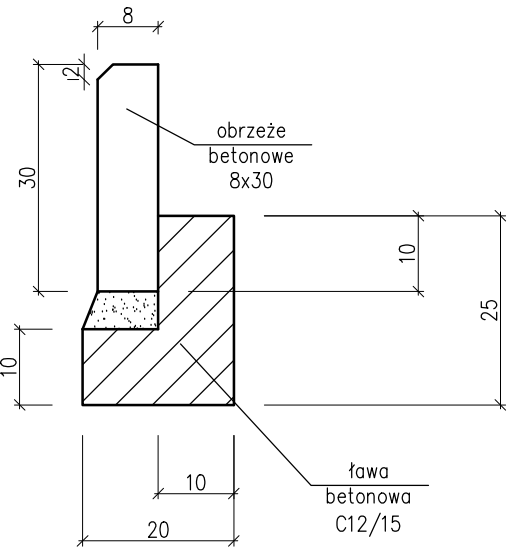
szczegół B:

$V_{bet.} = 0,035 \text{ m}^3 / \text{mb}$

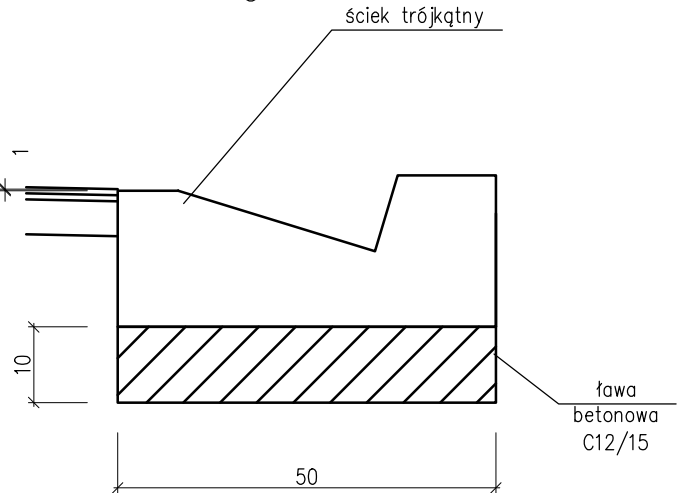
szczegół D:

$V_{bet.} = 0,05 \text{ m}^3 / \text{mb}$
